# Origines, développement et preuves du nettoyage des concrétions calcaires durant le fonctionnement de l'aqueduc gallo-romain de *Divona-Cahors* (Lot)

Origins, development and evidence of cleaning of the limestone concretions during the use of the Gallo-Roman aqueduct of Divona-Cahors (Lot)

Didier Rigal<sup>1</sup>, avec la collaboration de Cees W. Passchier<sup>2</sup>, Gül Sürmelihindi<sup>2</sup>

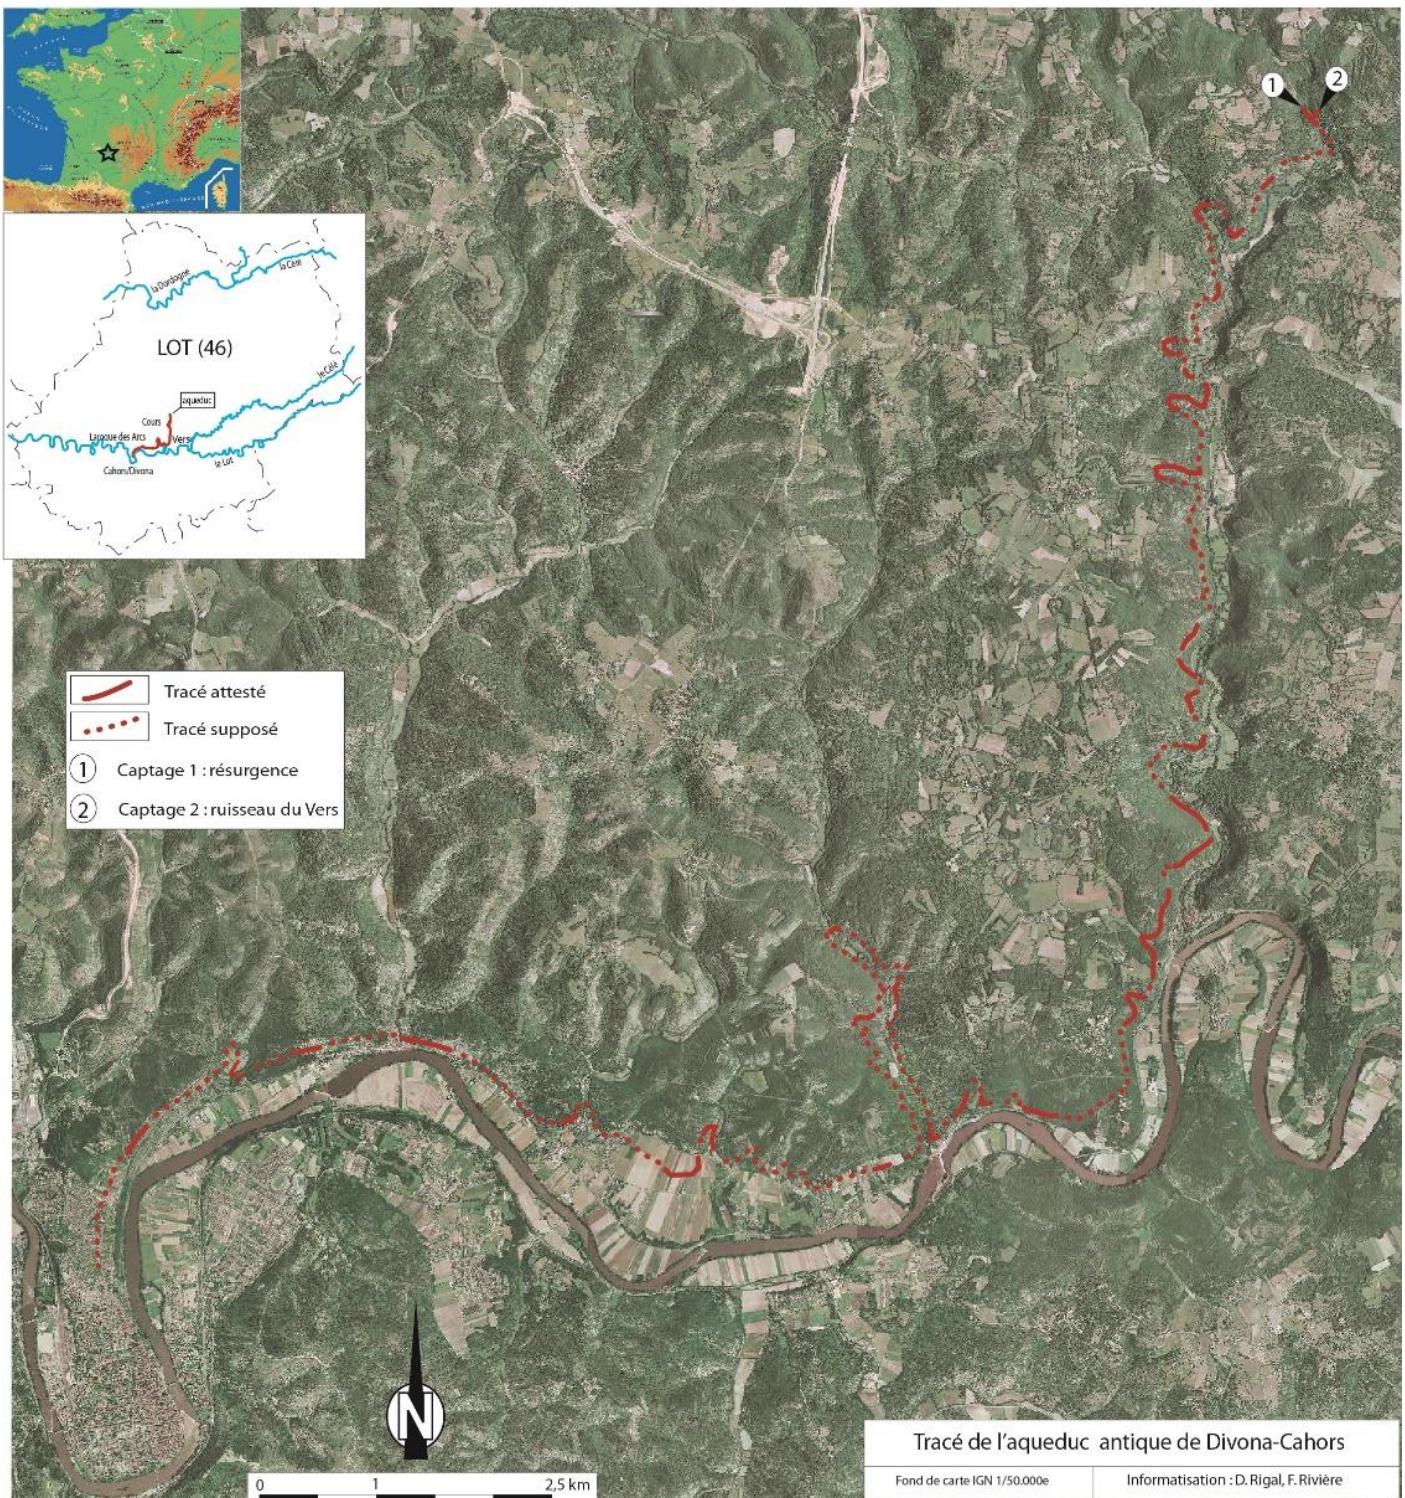
**Figure 1.** Développement de l'aqueduc romain de Cahors-Divona. © D. Rigal, F. Rivière

L'aqueduc qui alimentait la cité de Cahors a fait l'objet de fouilles programmées et préventives entre 1994 et 2005 (**figure 1**) (Rigal, 2009, 2011a, 2011b, 2012). L'impossibilité technique de surélever les eaux des résurgences proches ou de la rivière du Lot qui entoure presque entièrement la ville a imposé la construction d'un ouvrage long de 31,6 km, il emprunte les vallées du Vers puis du Lot selon une déclivité de 1,03 m/km. Nous connaissons depuis 2004 son origine, avec un premier captage souterrain au réseau aquifère (nappe phréatique ou résurgence) au pied de l'*oppidum* de Murcens, complété ultérieurement du ruisseau du Vers. Dans une ultime séquence, le ruisseau alimentera seul l'aqueduc.

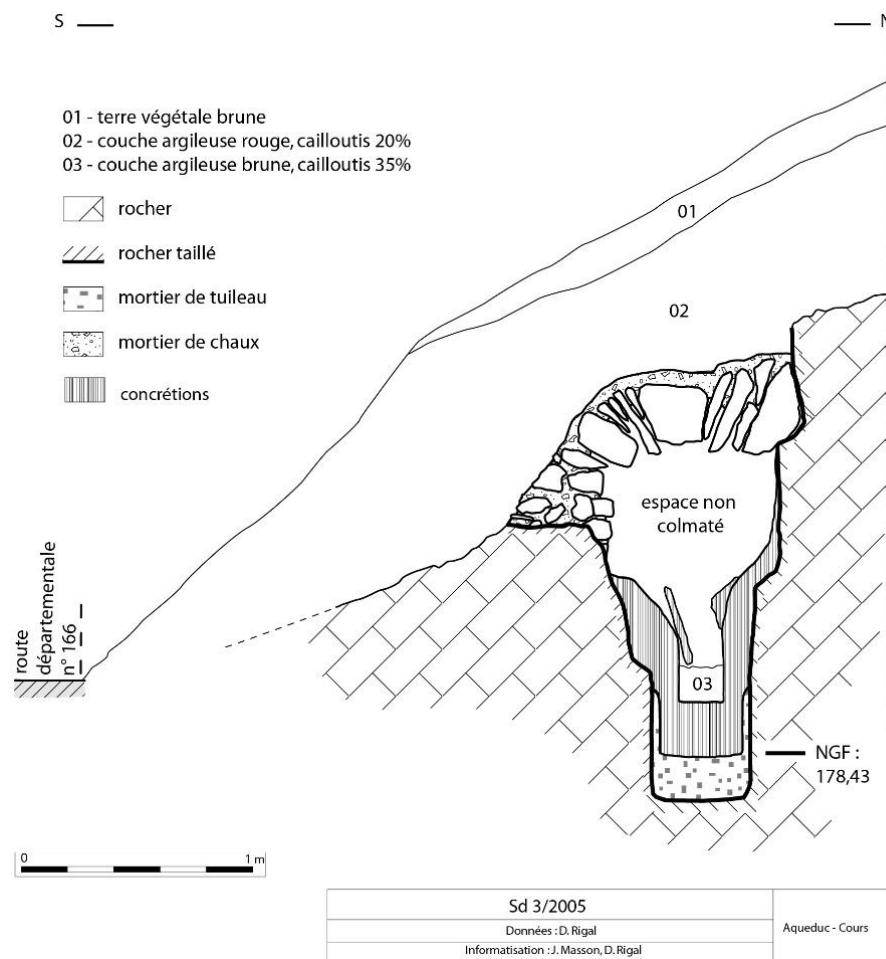
**Figure 2.** Profil « type » de l'aqueduc (Sd. 03/2005). L'ouvrage est adossé à la falaise sur sa rive droite afin d'économiser la maçonnerie et l'on distingue les importants dépôts qui vont rapidement se former au détriment du specus. © J. Masson, D. Rigal

Le monument, qui s'avère très précoce, est daté par des analyses <sup>14</sup>C et de la céramique entre 10 av. et 15 ap. J.-C. pour un abandon postérieur à la fin du IVe siècle ou au début du suivant. L'aqueduc est taillé dans les falaises, maçonné en tranchée ou supporté par différents ouvrages aériens. Le cuvelage de tuileau est large de 0,32 m à la base et de 0,62 m à 0,53 m de hauteur (section utile 0,31 m<sup>2</sup>), selon un profil trapézoïdal favorisant la vitesse d'écoulement et la collecte des déchets. Pour permettre l'accès lors des phases d'entretien, peut-être aussi pour absorber des sur-débits, la couverture voûtée, se situe de 1,4 à 2,7 m de hauteur (**figures 2 et 3**).

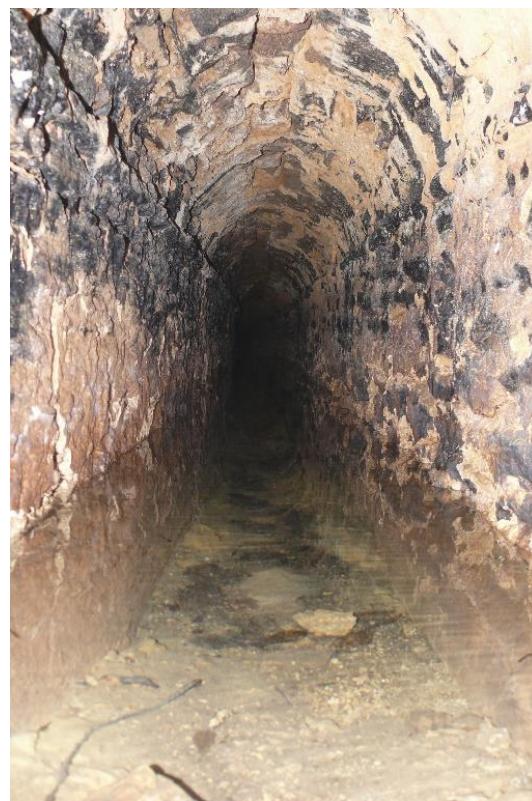
**Figure 3.** L'aqueduc en parfait état de conservation à proximité du premier captage. © D. Rigal

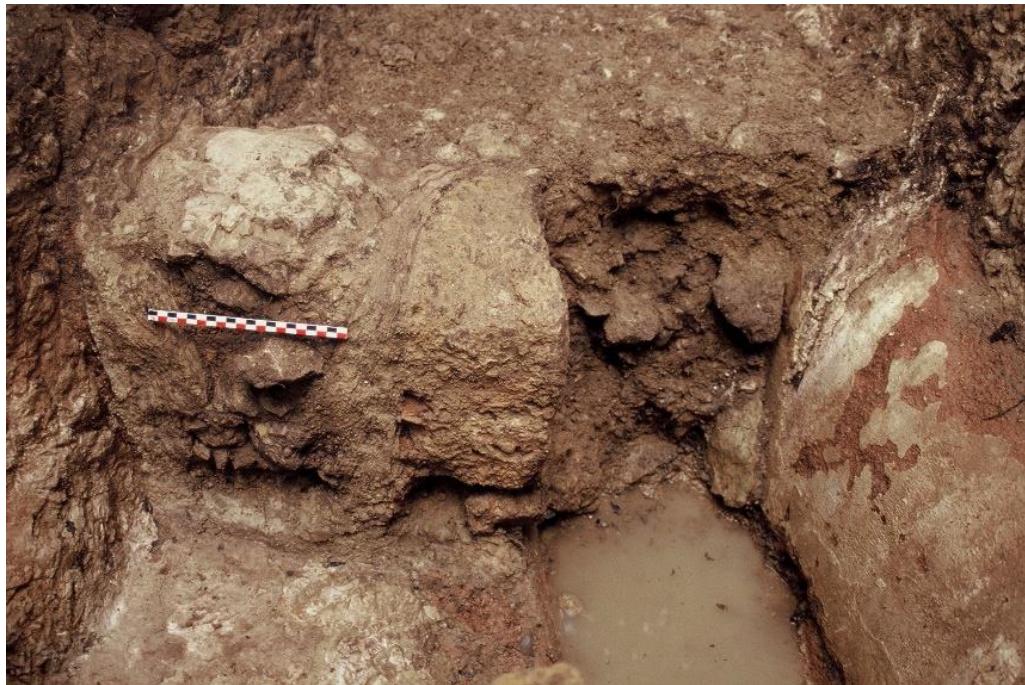
**Figure 4.** A la rencontre des deux captages, on distingue un dépôt très fin sur le captage primaire (à droite), et des dépôts importants, limoneux sur le fond et stratifiés contre les parois sur le captage du ruisseau (à gauche). © D. Rigal

L'eau souterraine du premier captage va dégazer après un cheminement de quelques km. Pour sa part, l'eau du ruisseau va déposer, dès la prise d'eau, des concrétions et des dépôts limoneux (**figure 4**). C'est ainsi que les dépôts du premier tiers du parcours semblent provenir essentiellement du ruisseau, tandis que nous retrouverons les dépôts du premier captage dans le second tiers du parcours. Le pic sera atteint entre 5 et 10 km (**figure 5**) ; dans la deuxième partie du développement, les dépôts se raréfient considérablement.

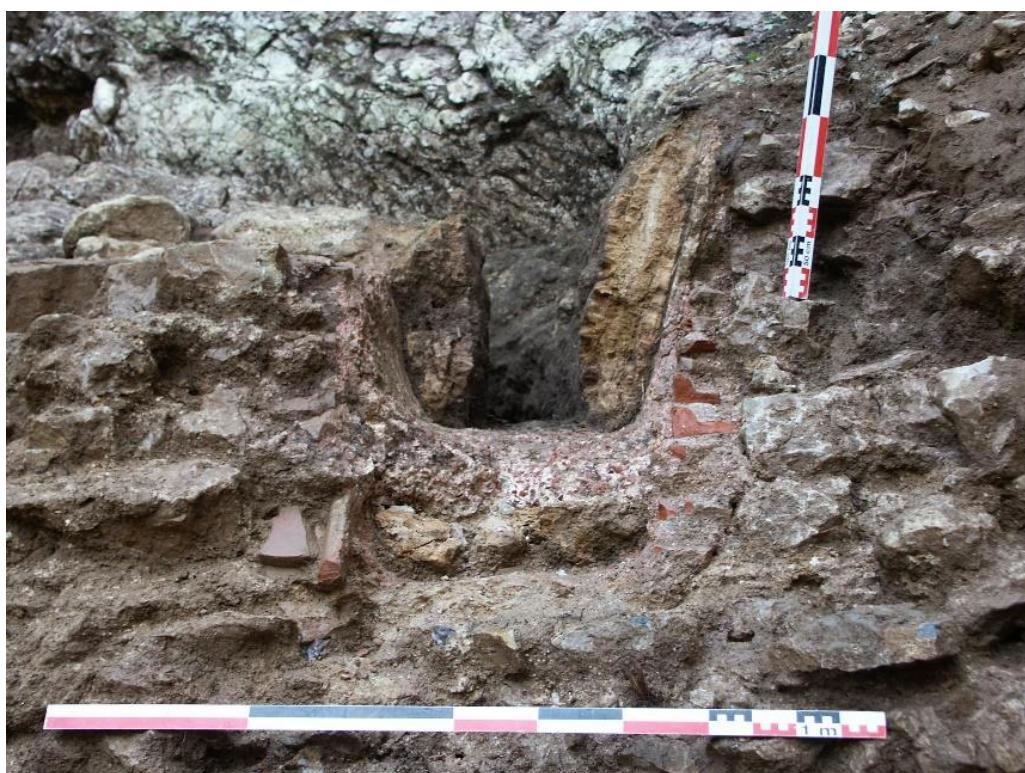
**Figure 5.** Cette section qui se trouve sur la culée aval d'un ouvrage aérien a fait l'objet d'un rechapage et comporte d'importants dépôts. © D. Rigal

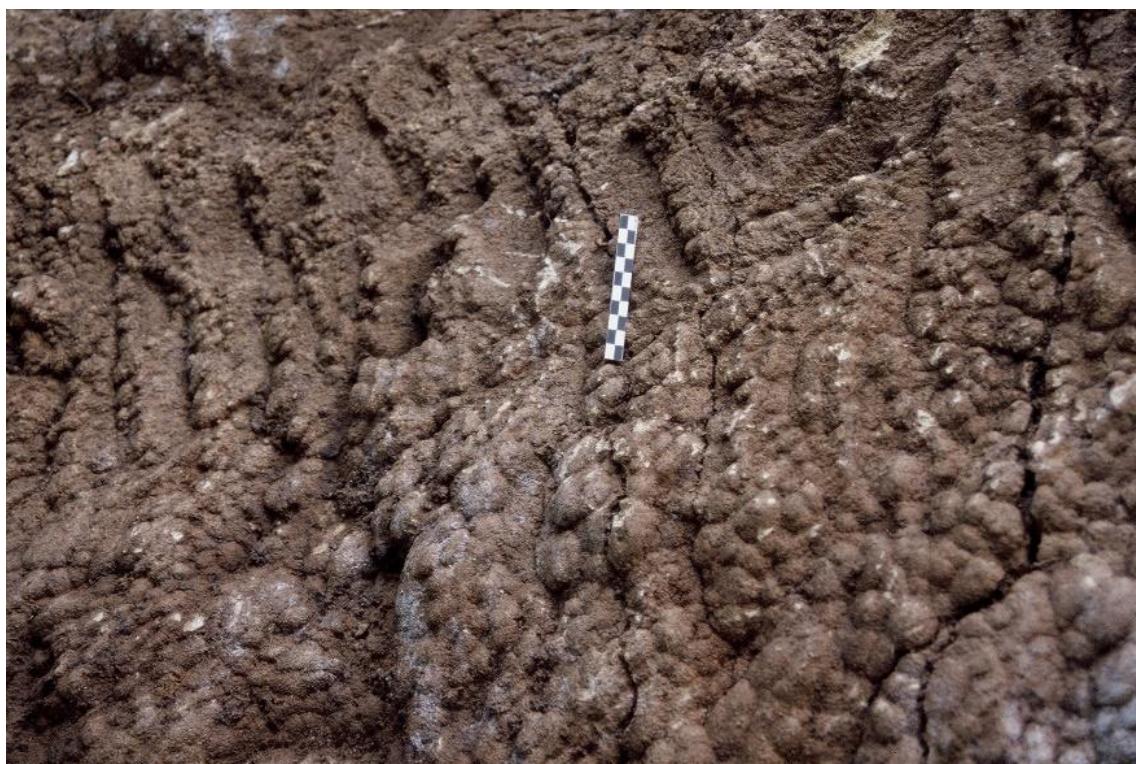
**Figure 6.** Traces de nettoyage à l'aide d'un outil à fer plat et concrétions transgressives sur une paroi du cuvelage.  
© D. Rigal

Cet important concrétionnement, atteignant jusqu'à 28 cm sur chaque paroi de l'aqueduc, a nécessité un nettoyage périodique pour éviter le colmatage du canal, ce qui est démontré par l'identification de traces d'outil reconnues en plusieurs endroits. Ces empreintes en diagonale sont laissées par le fer plat d'un marteau taillant, large de 3 à 6,5 cm, parfois recouvertes d'un rechapage du cuvelage de tuileau témoignant de phases d'entretien, ou de concrétions transgressives résultant d'une remise en service ([figure 6](#)). Parfois, les traces de nettoyage ne sont pas visibles en surface, mais dans des coupes avec une stratification régulière dans la partie basse, coupée par plusieurs discordances. Les premières sont très anguleuses, et les dernières sont presque horizontales ([figure 7](#)).

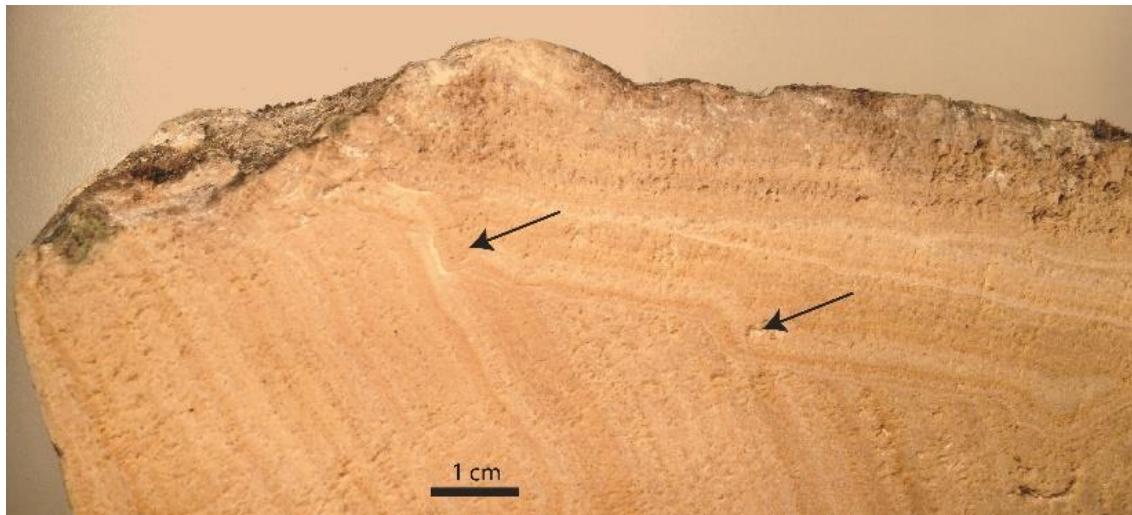
**Figure 7.** Détail d'une coupe montrant des traces de nettoyage à l'aide d'un outil à fer plat (flèches) qui ont recoupé de nombreuses lames, puis le dépôt des nouvelles lames consécutives à la remise en service. © C. W. Passchier, G. Sûrmelihindi

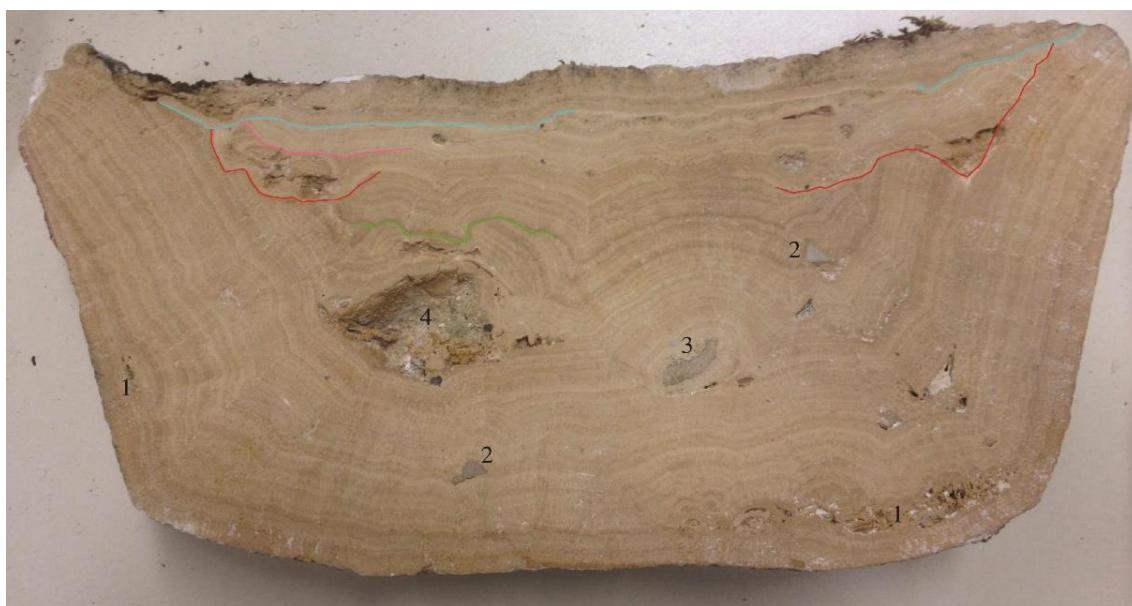
**Figure 8.** Coupe des dépôts calcaires qui obstruaient le specus (largeur : 0,32 m, hauteur : 0,19 m). Une stratification régulière est coupée par des discordances probablement associées à des opérations de nettoyage (traits vert, rouges, rose et bleus). Le bloc contient un horizon de développement de Chironomidae (organisme aquatique) (1), des fragments de roche (2, 3) et d'opus caementicium (4), ainsi que des fragments de dépôts calcaires. © C. W. Passchier, G. Sûrmelihindi

des discordances de Cahors ne peut être expliquée par la dissolution : ces surfaces coupent la stratification selon un angle fort, et des surfaces planes alternent avec des angles aigus, ce qui provient d'un outil (**figure 8**). Les dépôts proches du radier n'ont pas été atteints, probablement par crainte d'endommager l'*opus signinum*. Une étude plus détaillée de ces lames carbonatées de l'aqueduc est en préparation (Sûrmelihindi et al., 2022, in prep.).
